Projeto Arquitetônico Folha Única

Assunto:
Reforma da Escola Municipal Luiz Barbosa e Creusa Aparecida Mariano

Local:
**Rua Monteiro Lobato
 Águas de Lindóia - SP**

Proprietário:
Prefeitura Municipal de Águas de Lindóia

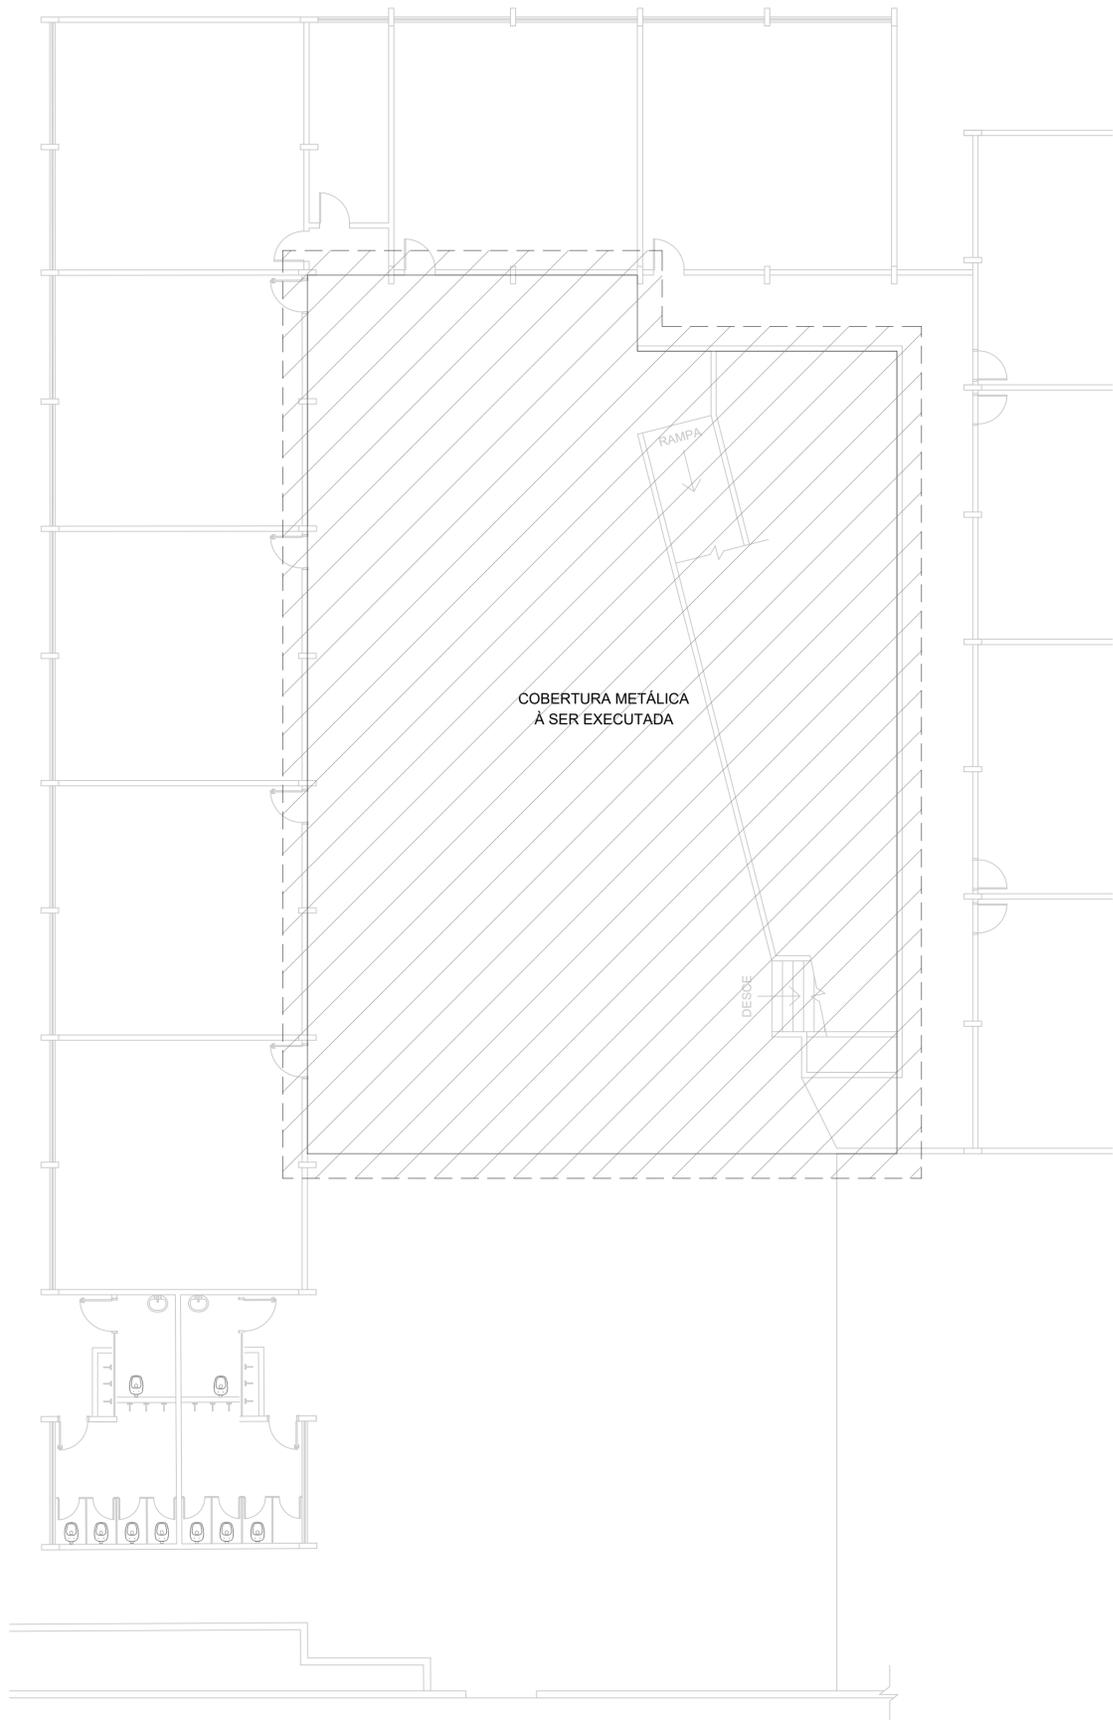
PLANTA BAIXA - COBERTURA CREUSA AP. MARIANO
 ESCALA - 1/100

CREUSA APARECIDA MARIANO:

1. Executar o reparo dos acabamentos cerâmicos soltos e/ou faltantes;
2. Pintura do piso do refeitório;
3. reparo das trincas existentes entre o piso e a alvenaria nos fundos do prédio;
4. Manutenção da rede elétrica;
5. Cobertura do pátio com estrutura e telhas metálicas.

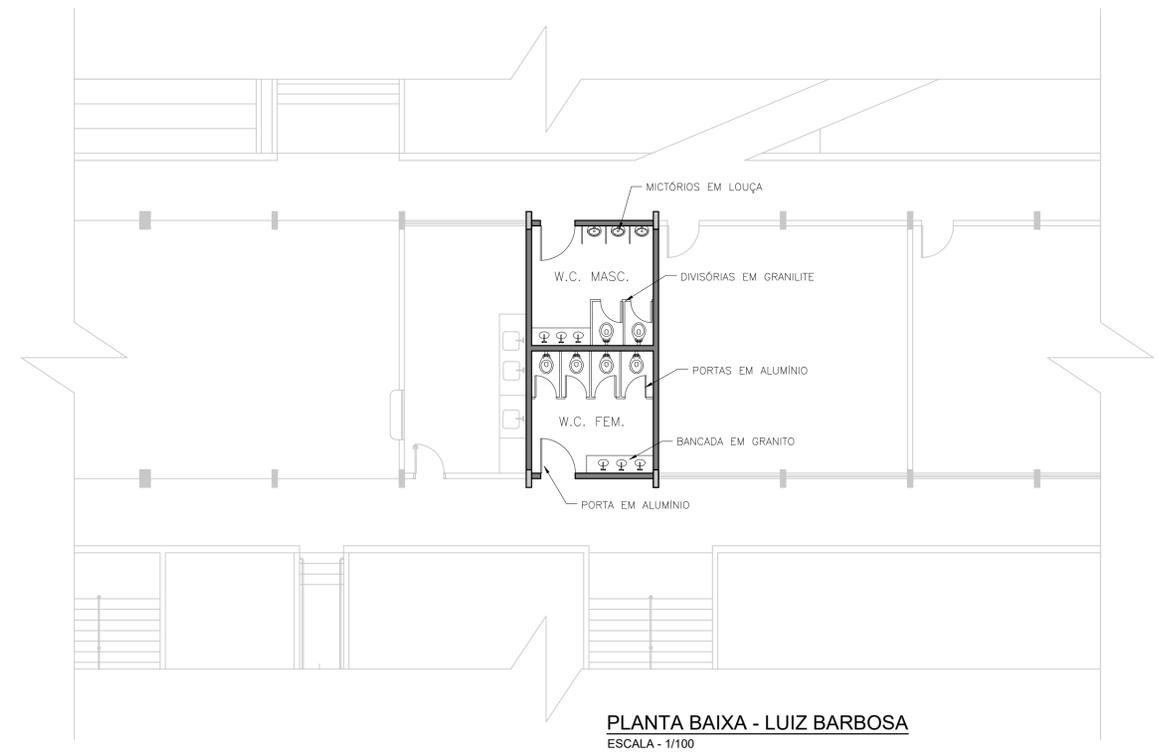
PLANTA BAIXA - LUIZ BARBOSA
 ESCALA - 1/100

LUIZ BARBOSA:

1. Na sala 02 deverá ser executado o reparo das trincas existentes entre a alvenaria e viga;
2. Executar o reparo dos acabamentos cerâmicos soltos e/ou faltantes;
3. Nos sanitários trocar o piso, azulejos, louças e metais sanitários, divisórias e portas incluindo as ferragens;
4. Adequação da rede elétrica existente.
